# Rapport sur le potentiel piétonnier en fonction de l'âge :

des rues sécuritaires pour les personnes âgées  
et autres groupes d'importance à Ottawa

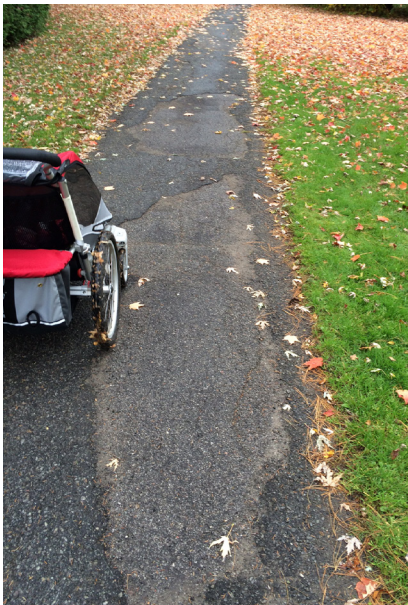
Figure 4.1 : certain sentiers polyvalents ne sont pas suffisamment larges pour accommoder en même temps tous les usagers.

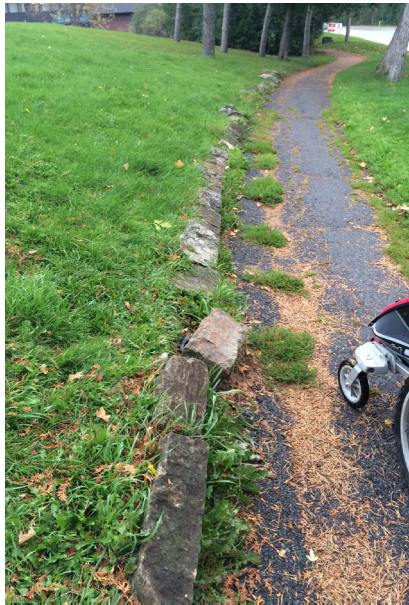
Figure 4.2: un manque d'entretien dans le quartier de Beaverbrook nuit à l'accessibilité.

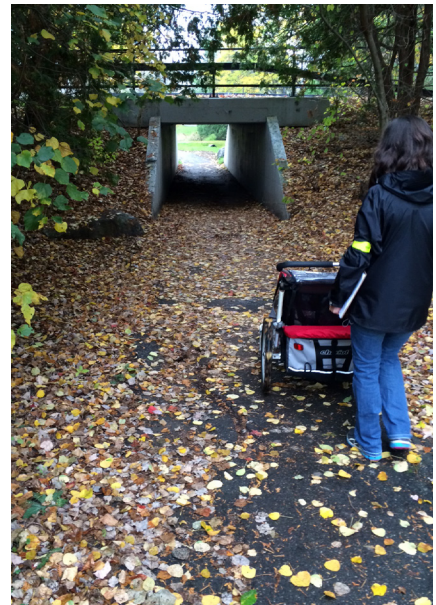
Figure 4.3: le passage souterrain Varley du sentier Gow n'est pas d'une hauteur suffisante pour être pratique.

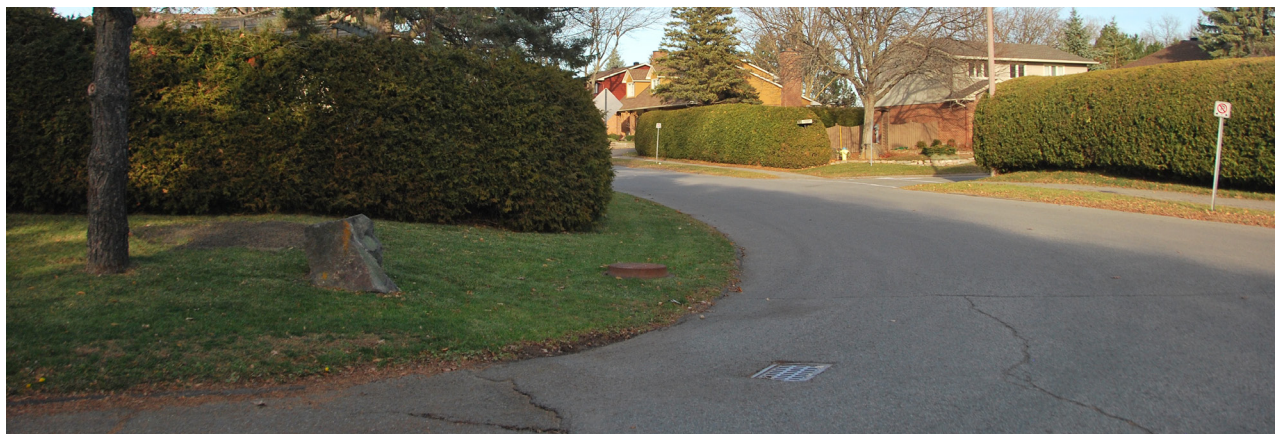
Figure 4.4 : le manque de visibilité à la circulation sur la promenade Leacock traversant une route menant vers l'école est un danger pour les jeunes écoliers.

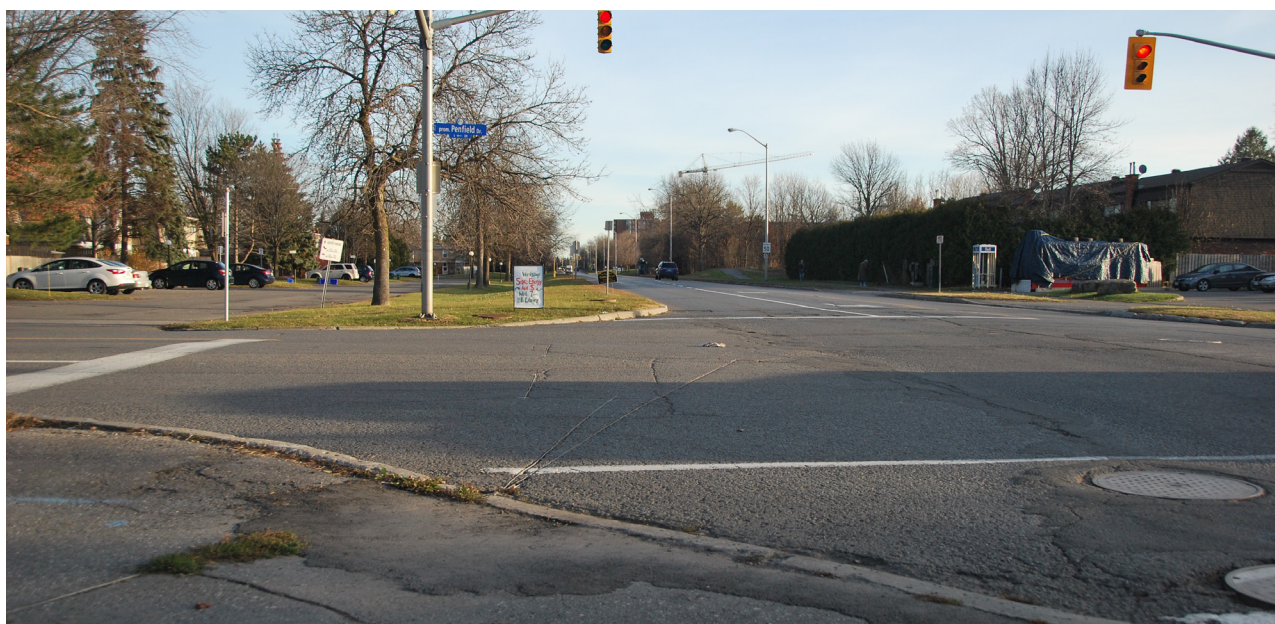
Figure 4.5 : la circulation dense à l'intersection des rues Beaverbrook et Teron nécessite un passage pour piétons entre les 4 coins de rue.

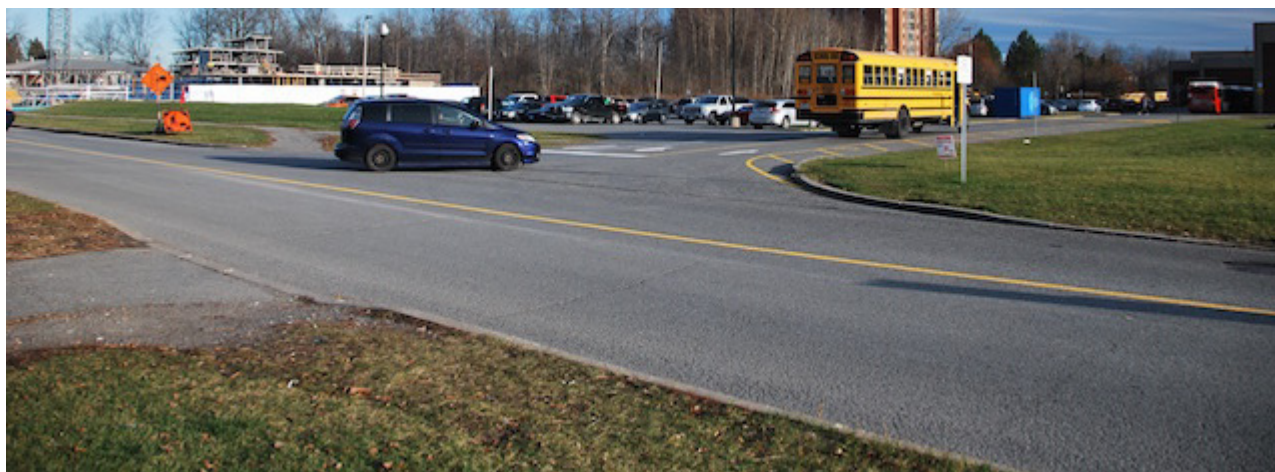
Figure 4.6 : le taux élevé de la circulation automobile dans la zone écolière Earl of March nécessite l'installation de passages piétonniers et/ou un contrôle du trafic.

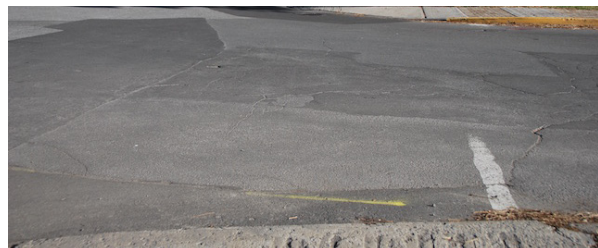
Figure 4.9 : la peinture indiquant le passage pour piétons traversant une intersection fortement achalandée au croissant Wilton et à la place Queen Elizabeth a disparu.

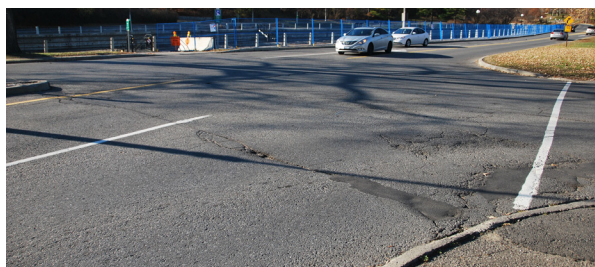
Figure 4.10 : il manque des passages pour piétons pour lier les sentiers de la CCN au réseau piétonnier municipal et aider aux utilisateurs à traverser en sécurité.

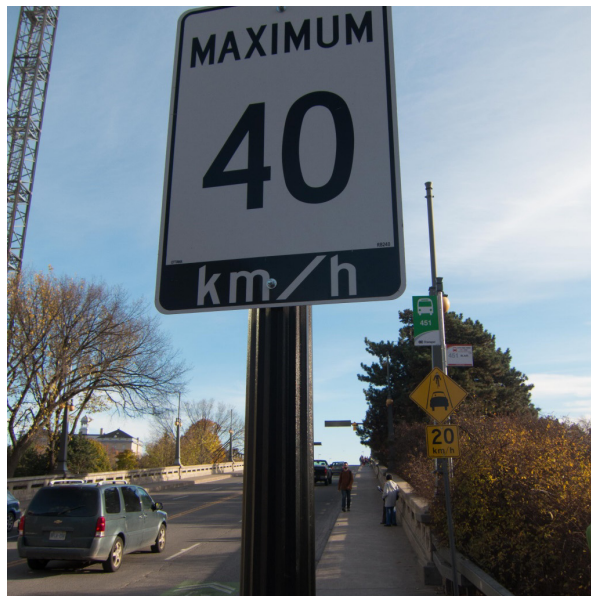
Figure 4.11 : Les limites de vitesse sur le pont du canal de la rue Bank (40 km/h) et de sa voie partagée (20 km / h) sont largement ignorées. Plusieurs cyclistes trouvent le pont trop dangereux et continuent à utiliser le trottoir.

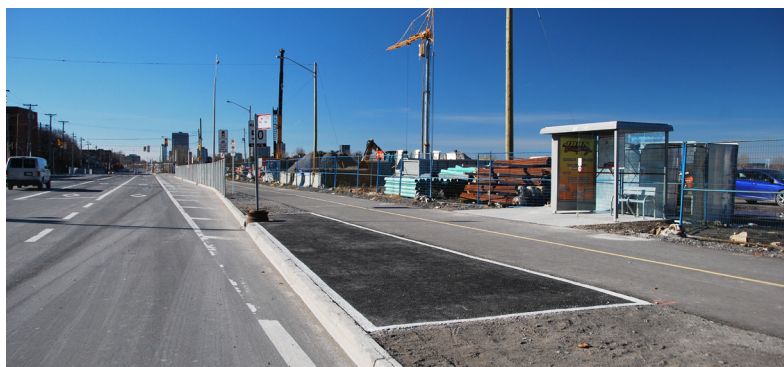
Figure 4.13 : la récente réfection du sentier polyvalent et des arrêts d'autobus de la rue Scott ont été vastement améliorés depuis les évaluations.

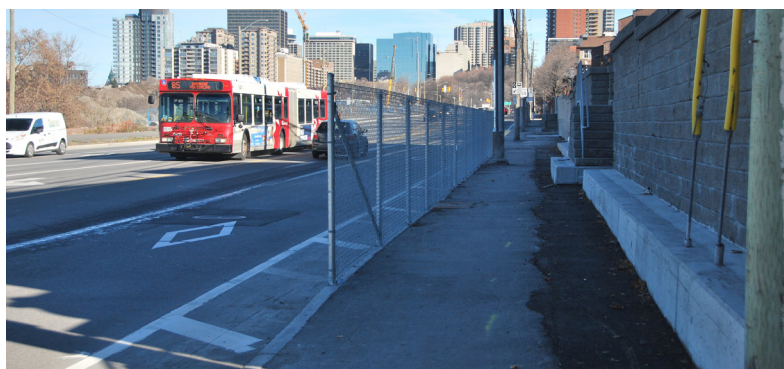
Figure 4.14 : les zones les plus étroites du trottoir abordant le côté sud de la rue Scott peuvent se révéler difficile à naviguer pour certains utilisateurs, en particulier après les chutes de neige.
